# Forges – Église Saint-Laurent et ses abords

Opération préventive de diagnostic (2017)

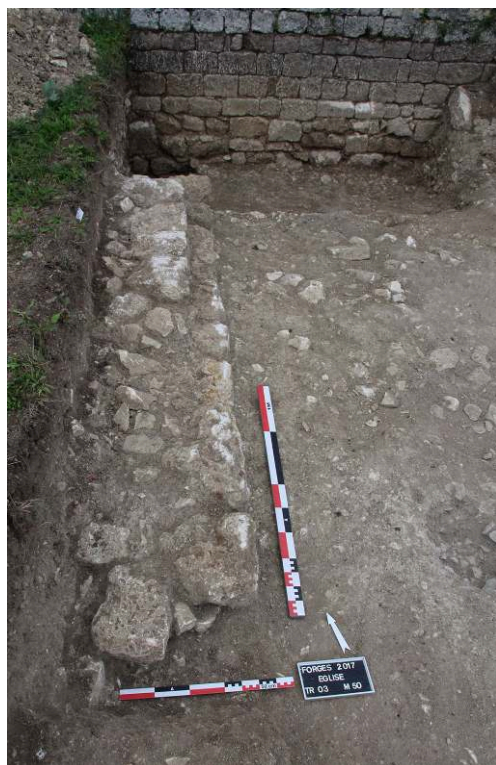
**Fig. 2** – Probable fondation du bras sud du transept, arrachée à son extrémité nord par la tranchée de fondation du mur gouttereau sud de la nef, postérieur

- 6 Il s'agit là d'une découverte majeure car ce type d'aménagement sépulcral n'a à ce jour trouvé aucun autre équivalent sur le territoire.
- 7 Quelques vestiges maçonnés ont par ailleurs pu être identifiés, mais aucun d'entre eux n'a pu être mis en lien avec l'église. Un de ces murs, découvert sur le flanc sud du bas-

côté sud aurait même pu constituer les fondations d'un bras de transept appartenant à l'église d'origine du XII<sup>e</sup> s. (fig. 2).
